## El pozo: usos, seguridad y tradición en la subcuenca del río San Javier

Wells: usage, safety and tradition  
in San Javier subbasin

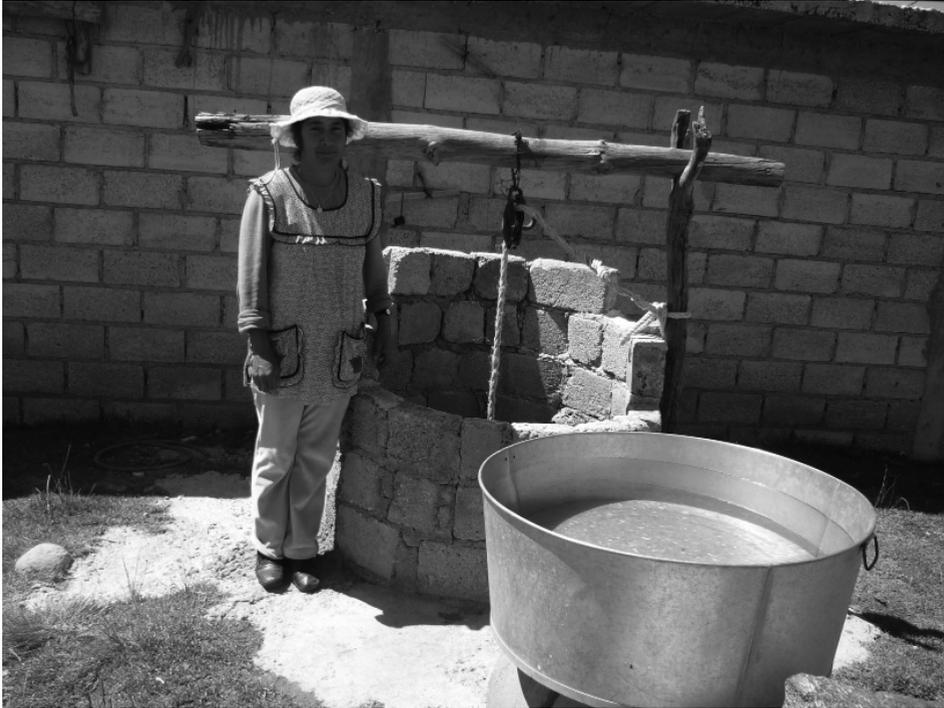
Figura 1. Pozo en casa de la familia Ramírez, ejido de Jesús María, municipio de Villa Victoria, Estado de México

Este pozo lo hice hace unos dieciséis años o más y me ha ido muy bien. Tiene ocho metros de agua y del piso al agua tiene cua metros. Tiene mucha agua y muy buena, no como otros de aquí cerquita que tienen más de diecisiete metros de hondos y apenas tienen unos dos metros de agua. Sólo que a este pozo no he tenido el cuidado de taparlo y por eso, a veces, se caen los guajolotes. Pero lo limpiamos muy de vez en cuando, con mi muchacho; y nos alcanza y da abasto para las dos casas. Cuándo todavía no hacíamos este pozo sacábamos el agua de otro pocito que estaba aquí atrás en la barranca. Ese pozo ya tenía muchos años, pero como era poca gente alcanzaba para todos (Entrevista de octubre de 2010).

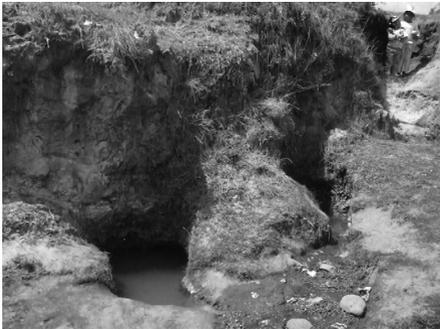
Figura 5. Antiguos pozos-manantiales más de 150 años de historia en Jesús María

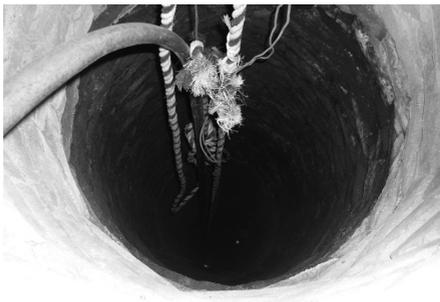
Figura 7. Vista del pozo de la familia Cortés, en cuyo interior se encuentra una bomba para la extracción de agua, en el ejido El Sitio

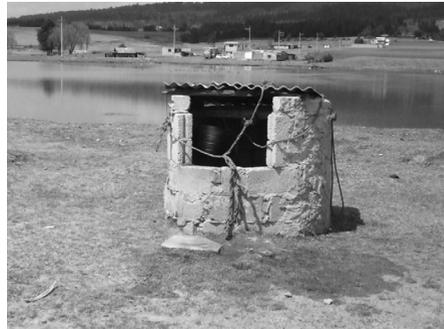
Figura 6. Pozo de la familia Ríos en el ejido El Sitio, con brocal, cubierto y con garrucha

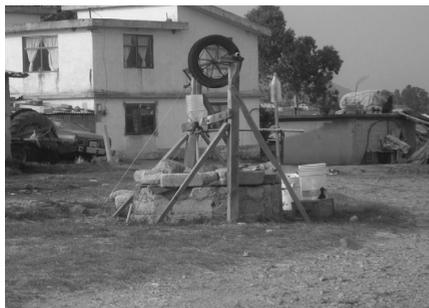
Figura 8. Una rueda en forma de polea con manivela para extraer agua de un pozo, en el ejido El Hospital
